Investigação de metodologia para mapeamento de regiões quanto à agressividade ambiental e avaliação de isoladores revestidos com silicone.

Este trabalho apresenta metodologia para avaliação da agressividade ambiental de uma determinada região e avaliação de isoladores. Para tal fim, foram instalados isoladores novos de porcelana com 360mm de distância de escoamento sem revestimento e com revestimento de silicone em diferentes localizações da rede de distribuição elétrica de 15kV da RD (Rede de Distribuição) do Centro Industrial de Aratu, região de Paripe da cidade de Salvador-BA atendida pela COELBA..Os locais foram escolhidos em função da frequência de falhas da rede em pontos estratégicos localizados na região industrial da RD. Após um período de 11 meses estes isoladores foram retirados e submetidos à inspeção visual, determinação de corrente de fuga a seco e sob chuva e medição resistência de isolamento em ambiente controlado de laboratório. Os valores de corrente de fuga e resistência de isolamento obtidos permitiram mapear a região em função da alteração da resistividade superficial frente aos diversos contaminantes ancorados e demonstraram que o revestimento de silicone pod

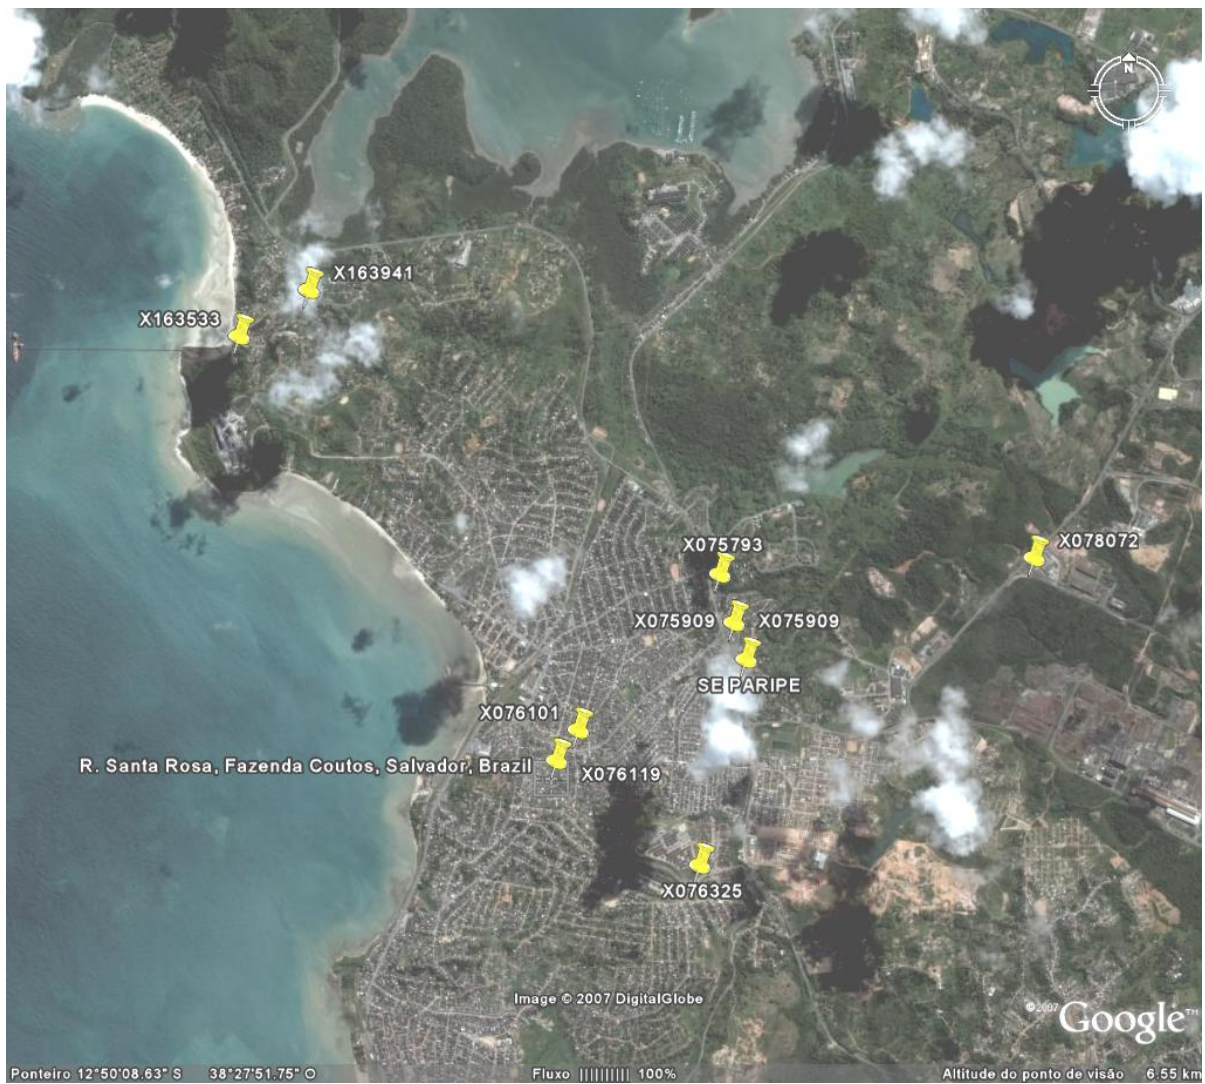
Figura 1. Localização dos postes e Subestação onde foram instalados os isoladores de porcelana com 360 mm de distância de escoamento de fabricação Santana.

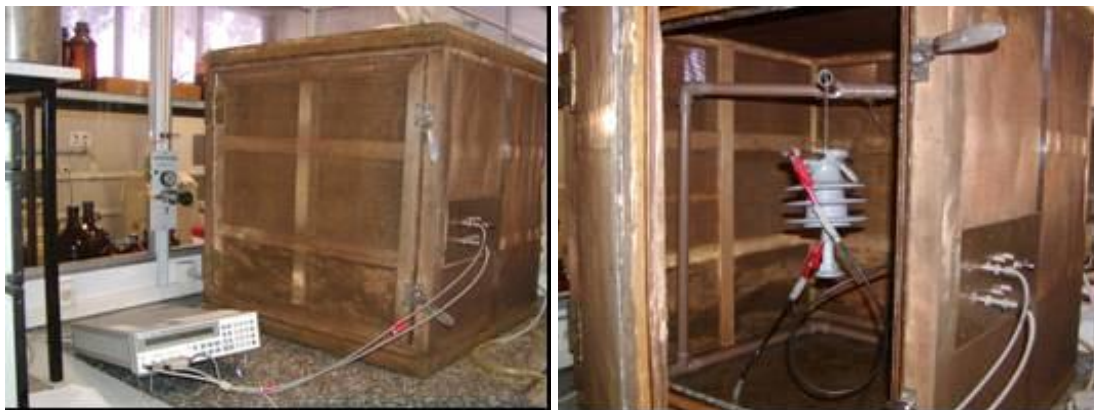
As medidas de resistência de isolamento em isoladores foram efetuadas conforme o arranjo experimental mostrado na Figura 4. O equipamento utilizado para as medidas foi um medidor de altas resistências, marca Hewlett Packard, modelo 4339A, e os testes realizados em ambiente controlado, na temperatura média de  $(20 \pm 2) ^\circ\text{C}$ , umidade relativa de  $(60 \pm 2)\%$  e, com a amostra inserida em gaiola de Faraday para evitar interferências eletromagnéticas. Foi aplicada tensão de 500 V DC, durante 60 s. Terminado o período de aplicação de tensão, a leitura foi efetuada e registrada. O objetivo desta medida foi o de verificar alterações na resistência de isolamento provocadas pelos poluentes aderidos na superfície dos isoladores.

Figura 4. Arranjo experimental utilizado para as medidas de resistência de isolamento em isoladores.
