# Acessórios para atendimentos emergenciais de estruturas civis em redes de distribuição de energia

**Resumo** –As concessionárias de energia se deparam, hoje, com a necessidade de atingir suas metas de fornecer energia com qualidade ao consumidor, com um mínimo de falhas e faltas elétricas, menor custo e, com isto, tendo que conciliar a sua operação e manutenção com o avançado desenvolvimento das cidades e o caos que normalmente se instala na sua periferia. Assim, tem-se que disputar espaços nas estreitas calçadas das ruas e avenidas com postes e transiúntes a pé e aqueles que trafegam motorizados em velocidades que superam a sua capacidade de restabelecimento da normalidade sob quaisquer avarias ou distrações ocasionadas. Também, para as regiões remotas, passam a idealizar projetos de RDs que possam ser utilizados contemplando as recomendações de normas ambientais locais e da própria engenharia de processos. Sob estas premissas foi elaborado e desenvolvido este trabalho, cujos objetivos foram desenvolver diversos acessórios para a RD, que facilitem a operação e a manutenção do sistema.

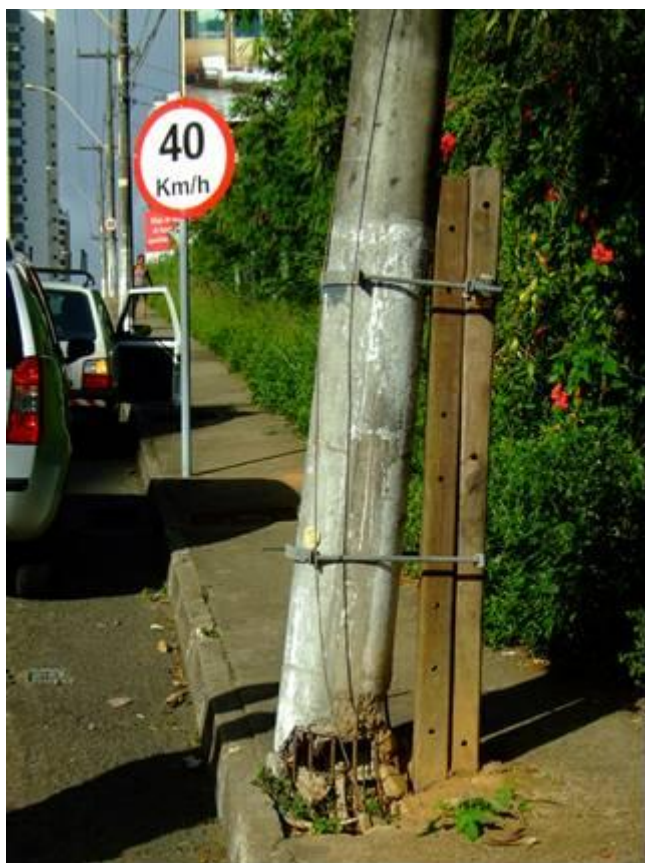
Figura 1. Exemplo de dano físico causado a um poste de seção transversal circular em uma avenida de Salvador, BA.

No Estado da Bahia foram abalroados 452 postes no ano de 2009, cerca de 1,2 postes por dia [21]. Um exemplo destes está mostrado na Figura 1.

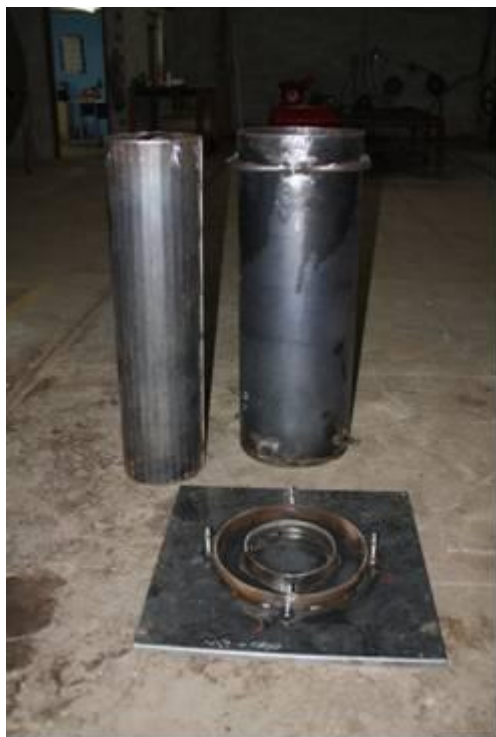
Figura 2. Modelo de luva idealizado para a junção de módulos de postes (produto sob solicitação de registro de patente junto ao I.N.P.I.).

Foram estudados acessórios para a junção de postes modulares correspondentes a uma luva externa e uma cunha interna, ambas em concreto, conforme ilustração apresentada na Figura 2. Também, foram estudados modelos para o aproveitamento de postes circulares e tipo duplo T, já fabricados e seus respectivos dispositivos de junção.

Duas novas peças, uma luva externa ou anel e uma cunha interna, unidas por um graute de alta resistência inicial, veio a facilitar o transporte dos postes de dupla seção em caminhões de menor porte, diminuindo-se o peso de cada seção.

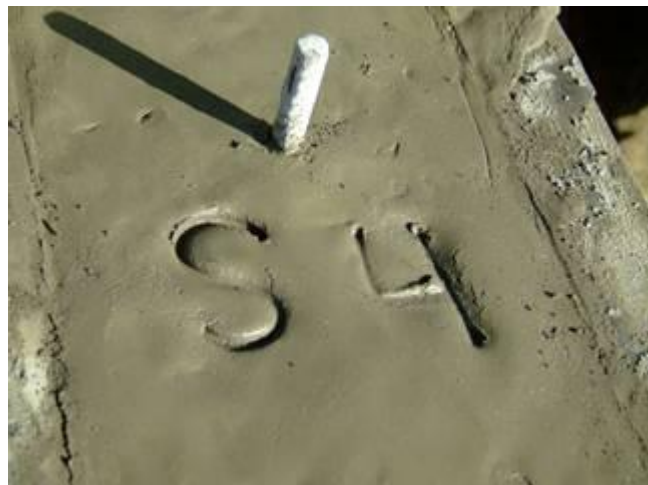
Figura 3. Foto ilustrativa do eletrodo mantido externo ao concreto para a realização de medidas eletroquímicas como do potencial de corrosão da armadura.

Antes da concretagem dos postes uma barra de aço (vergalhão) foi fixada por meio de solda à armadura de cada um dos artefatos, de maneira a ficar exposto um pedaço com aproximadamente 2 cm, conforme ilustrado na Figura 3. Esta barra serviu como ponto de contato (eletrodo de trabalho) para a medição do potencial elétrico da armadura durante o envelhecimento natural da estrutura.

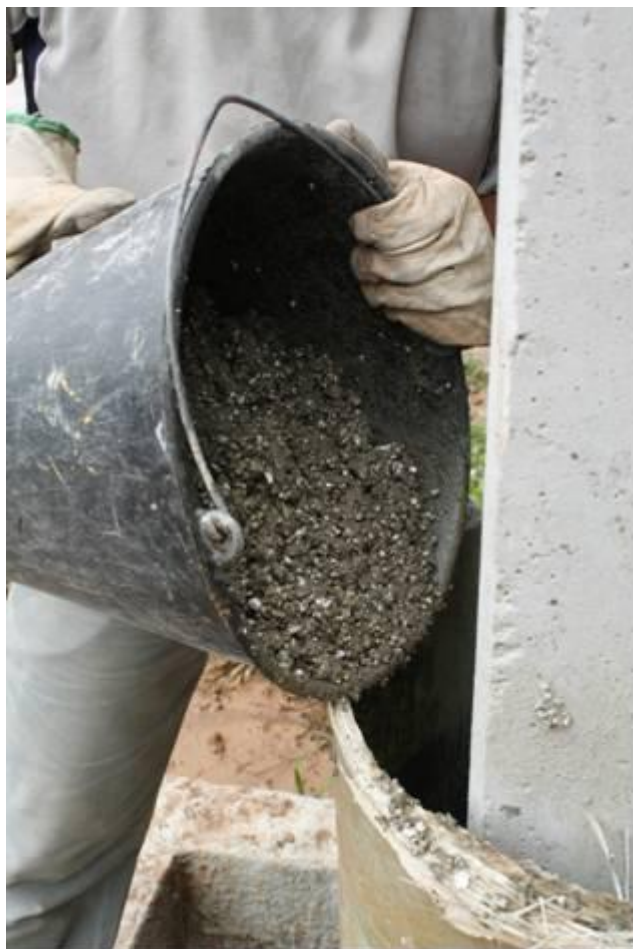
Figura 4. Preenchimento do sistema anti-impacto com material compósito.

Entre o vazio do sistema de proteção (luva) e o poste, foram estudados materiais de enchimento como areia, argamassa polimérica, areia com EVA e pneus, conforme ilustrado na Figura 4.

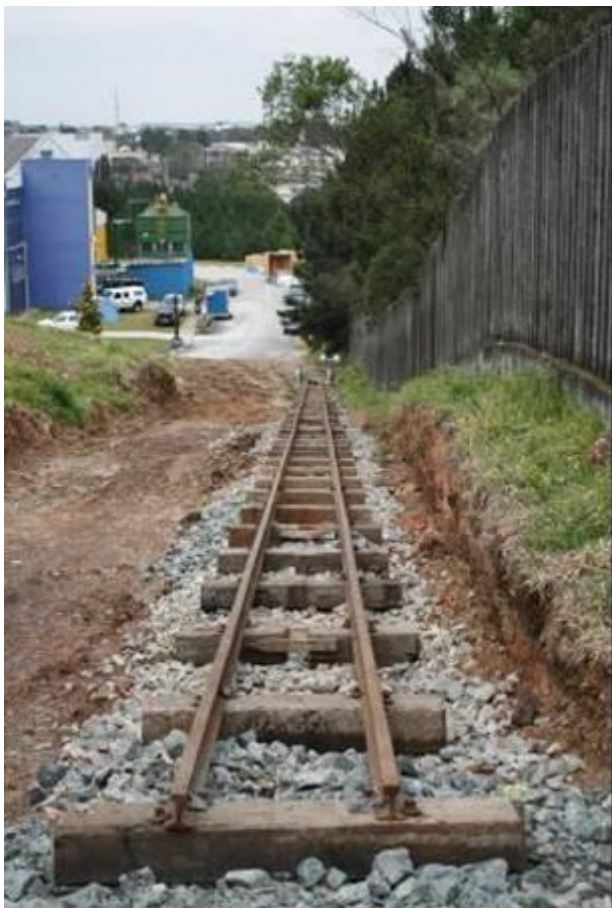
Figura 5. Local produzido para a realização do ensaio de “crash-test”.

Para o teste, foi proposta a construção de uma via permanente em declive com 60 m de extensão e 15% de caimento com a ação da componente da gravidade acelerando a vagonete no seu percurso até o poste.

Na escolha do local para a construção da via permanente foi levado em consideração o atendimento aos requisitos necessários para a realização do ensaio (declividade e segurança), provendo acessibilidade para um caminhão “Munck” para o transporte e a instalação dos postes. Uma imagem da via está apresentada na Figura 5.

A vagonete foi dimensionada de modo a poder resistir à repetição dos impactos. Para isto, foram previstas na sua caçamba chapas de aço com 9,5 mm de espessura reforçadas com um pára-choque em perfil I, provido de enrijecedores a cada 20 mm. O chassi e o rodado ferroviário foram preservados do impacto direto com o provimento de um grau de liberdade independente destes em relação à caçamba. Este movimento independente entre os conjuntos caçamba e chassi foi ainda amortecido com o emprego de molas.

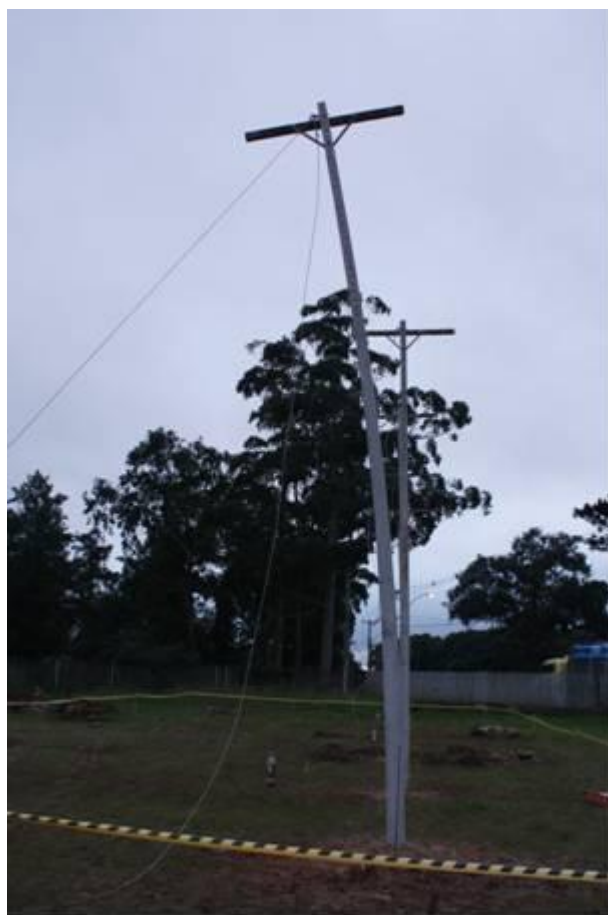
Figura 6. Figura ilustrativa do sistema forçado de deformação da estrutura em concreto, poste tipo duplo T, em solo encharcado.

Para a execução dos testes, 1 cabo de aço foi preso no topo do poste, próximo à cruzeta, sendo a outra extremidade engatada em uma tirfor e em um dinamômetro digital, marca Filizola, para a medida contínua da tensão aplicada no poste.

Uma das pontas de um outro cabo foi amarrado na cruzeta e a outra extremidade a um peso suspenso para a verificação da verticalidade e alterações angulares provenientes da deformação do poste em relação ao solo. Uma foto ilustrativa do sistema de deformação em solo encharcado, encontra-se mostrada na Figura 6.

As medidas de deformação foram feitas a cada força equivalente a 10 daN aplicada ao cabo desde o repouso (0 daN) até a carga nominal do poste, equivalente a 150 daN, a 30 cm do solo e paralelamente a este. A sua verticalidade e flexão foram medidas a partir da inclinação do fio de prumo ao poste, a cada carga aplicada.

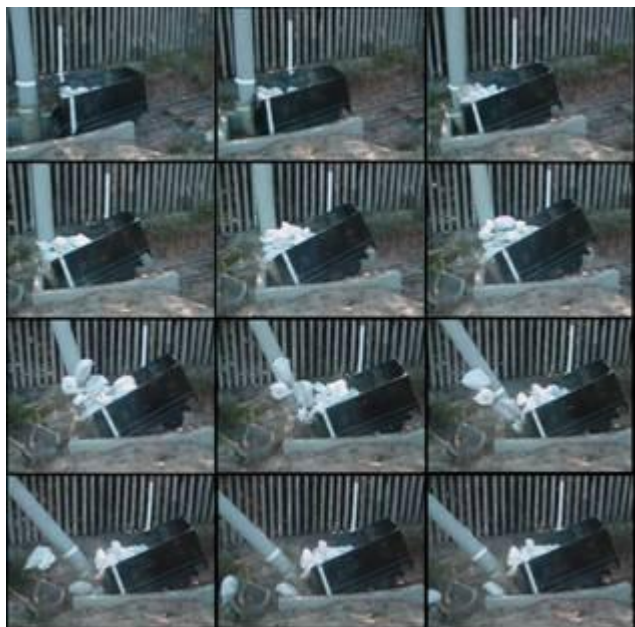
Figura 7. Frames do momento do impacto no poste de fibra.

Foram desenvolvidos e testados diversos anéis em PRFV, preenchidos com mistura de uma carga em areia e E.V.A. para a proteção contra colisões em postes da RD. Os resultados mostraram que este tipo de sistema foi viável por absorver boa parte da energia da colisão, podendo ser utilizado em diâmetros maiores e compatíveis com o local de impacto.

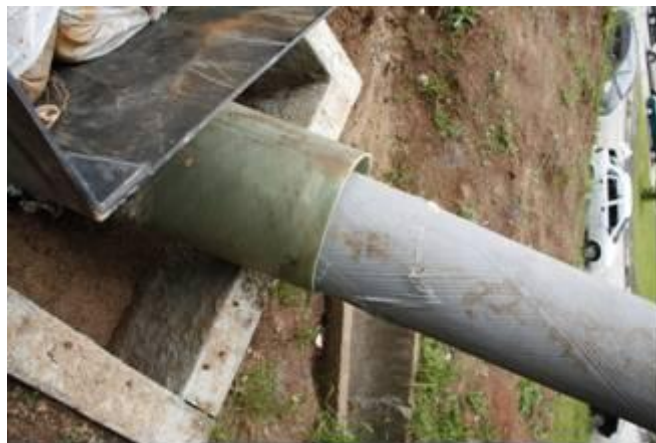
Figura 8. Sistema de proteção anti-impacto desenvolvido e sua deformação após o teste de colisão efetuado.

A vantagem adicional observada foi que no momento da colisão (Figura 8), a estrutura se deformou sem lançar pedaços de material como é o caso das estruturas de concreto tipo manilha que vêm sendo utilizadas nesta prática. Este produto também está sob análise para a solicitação de registro

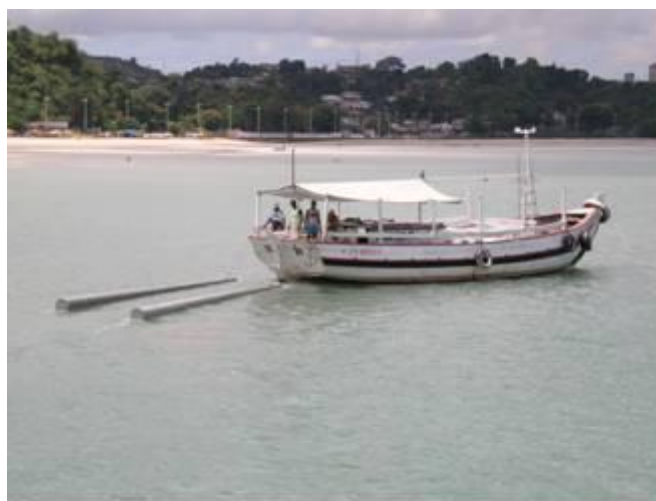
Figura 9. Transporte de postes em compósito via marítima.

de patente no I.N.P.I.; 5) postes em PRFV modulados e com recobrimento de gel anti UV. Foram testados postes em PRFV quanto à sua praticidade de transporte terrestre e fluvial, no caso, marítimo, com ótimo desempenho, chegando a economizar metade do tempo de transporte e mais de 3 vezes o seu tempo de instalação. O transporte dos mesmos pode ser visualizado na Figura 9. O sistema modulado permitirá transportar cerca de 90 kg por módulo, não havendo necessidade do uso de caminhões nas regiões remotas montanhosas ou em ilhas; 6) finalmente, foram desenvolvidos postes e cruzetas de distribuição contendo resíduos como insumos, como os postes com 4,75% em peso de borracha de pneu e outros dois contendo 8% de metacaulim e, também, 8% de sílica ativa. O desempenho mecânico dos produtos desenvolvidos foi similar ao de referência, mas, com até 26% a menos de coeficiente de absorção de água. Esta propriedade passa a ser importante nas regiões de alta agressividade salina, pela diminuição do processo de difusão por poros no seu interior. Na Figura 10, encontram-se ilustrados os produtos desenvolvidos e estudados quanto ao seu desempenho em região de alta salinidade, pela proximidade à orla marítima da Bahia. O poste em compósito foi avaliado durante o período de exposição, somente, por inspeção visual e, os de concreto, via potencial de corrosão da armadura.
